RAPPORT DE VISITE IMMEUBLE

Nom de l'immeuble : RESIDENCE ARTOIS FLANDRE SECON
Code de l'immeuble : 9314
Adresse : 119/127 AVENUE DE FLANDRE, 198 RUE DE CRIMEE, 75019 PARIS
Date de la visite : 28/11/2017 à 11:04
Rédacteur : Gregory Bouton
Type de la visite : ☐ mensuelle ☐ bimestrielle
☒ trimestrielle ☐ spécifique
Objet de la visite : Visite immeuble
Prochaine A.G. : date inconnue

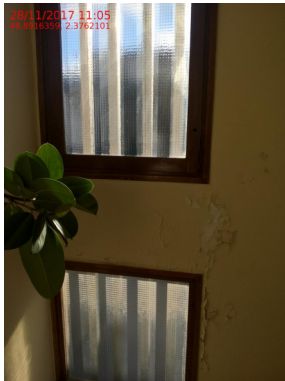
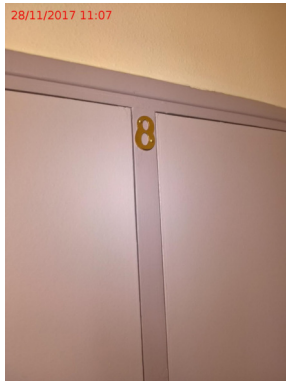
Catégorie : paliers
État : nouvelle anomalie
Constat : dégât des eaux, infiltrations
 Infiltrations au niveau des fenêtres sur 2 niveau
Action : demande de devis
 faire devis reprise des fenêtres

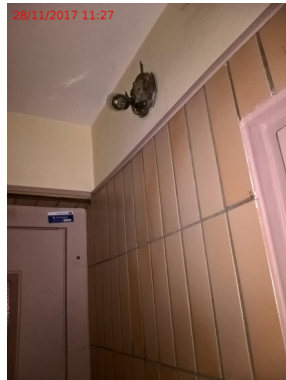
Catégorie : paliers
État : nouvelle anomalie

Constat : dysfonctionnement
 hublot a remplacer
 4eme cote ascenseur
 2 au niveau du hall

Action : ordre de service
 faire ordre de service

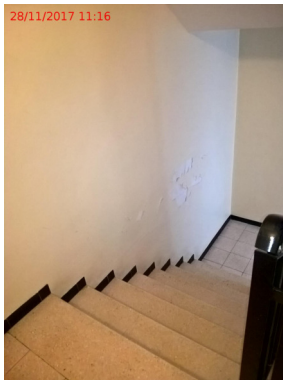
Catégorie : paliers

État : nouvelle anomalie

Constat : dégât des eaux, infiltrations
 Dégât des eaux 3eme etage

Action : déclaration de sinistre
 faire chiffrer remise en état pour une prise en charge par l'assurance

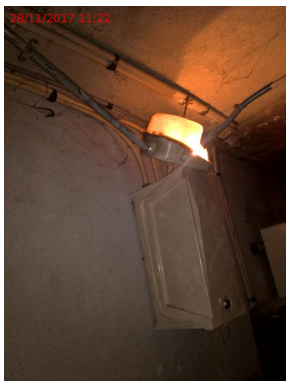
Catégorie : caves

État : nouvelle anomalie

Constat : dysfonctionnement
 Eclairage à refixer + remplacement hublot
 Caves à nettoyer mais rien à signaler

Action : ordre de service
faire un ordre de service

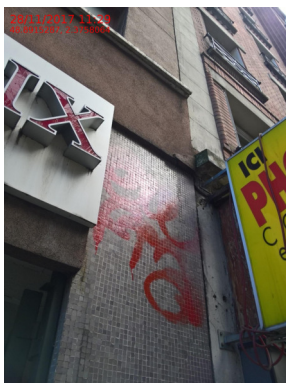
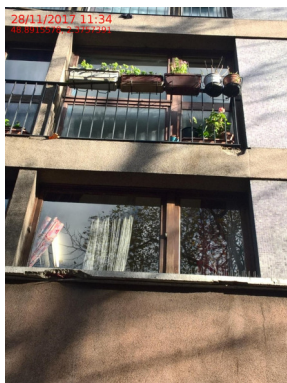
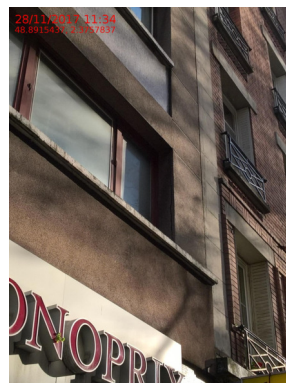
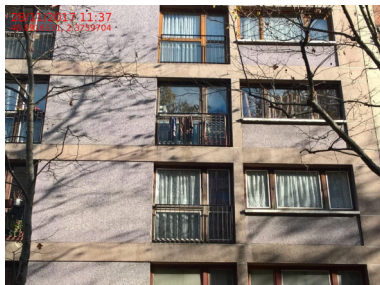
Catégorie : façades

État : nouvelle anomalie

Constat : dysfonctionnement

Plusieurs fissurations présentent en façade - risque de chute de pierre SECURISATION URGENTE

Action : ordre de service
ordre de service est prévu pour la purge de la façade
Prevoir la remise en état
